ECLI:NL:RBAMS:2025:634

RECHTBANK Amsterdam

Zaaknummer / rekestnummer: C/13/749610 / HA RK 24-133

Beschikking van 23 januari 2025

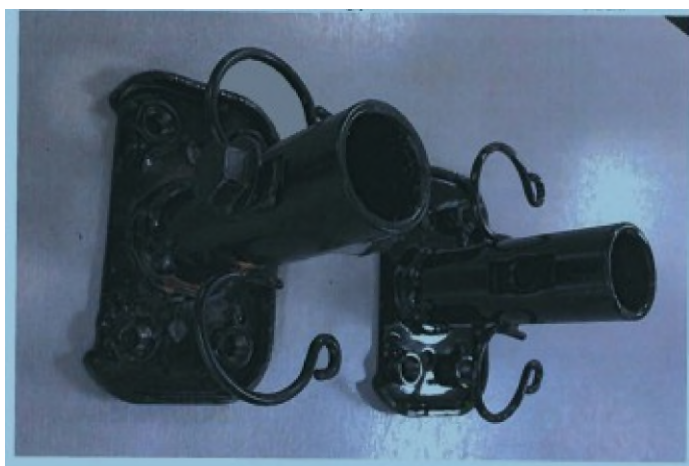
- 2.6. [eiser] heeft PEM op 9 maart 2023 aansprakelijk gesteld voor zijn schade. PEM heeft de aansprakelijkheid niet erkend.
- 2.7. De aansprakelijkheidsverzekeraar van PEM is Ergo Versicherung AG (hierna: Ergo). Ergo heeft de heer W.S. van der Liet (hierna: Van der Liet) van het bureau McLarens B.V. ingeschakeld als schade-expert.
- 2.8. De stuurpen van de scooter waarmee het ongeval heeft plaatsgevonden is de linker stuurpen van het plaatje:

- 2.9. Van der Liet heeft de stuurpen van de scooter waarmee het ongeval heeft plaatsgevonden (de scooter met kenteken [kenteken 2]) op 30 maart 2023 veiliggesteld en laten onderzoeken door de heer R. Mooij (hierna: Mooij) van expertisebureau EMHA B.V. (hierna: EMHA). EMHA heeft ook de stuurpen van de scooter met kenteken [kenteken 4] onderzocht. EMHA heeft op 19 april 2023 aan PEM een rapport uitgebracht. Op verzoek van PEM (en na overleg van partijen in januari 2024) heeft EMHA ook de stuurpen van de scooter met kenteken [kenteken 4] en enkele nieuwe ongebruikte stuurpen onderzocht. Hierop heeft EMHA het rapport op 25 juni 2024 aangevuld.

The steering plate of the Nui scooter failed as a result of fatigue resulting from cyclic bending. Fatigue initiated on two sides of the steering plate, and diametrically opposite to each other. It is assumed the bad responsible for the fatigue is related to steering. The sharp radius resulting from forming (extrusion) of the hole in the plate and the microstructural changes related from both forming and excessive heat input significantly weakened the construction.

De breuk en de scheur in de stuurpenonderdelen is ontstaan door vermoeiing.

De wisselende belasting benodigd voor vermoeiing was relatief laag en werd veroorzaakt door normaal gebruik van de scooter.

De vermoeiing van het materiaal is ontstaan op een punt van spanningsconcentratie, een scherpe overgang in het onderdeel. In de uitvoering van het stuurpenonderdeel is onvoldoende rekening gehouden met het voorkomen van deze spanningsconcentratie.

Overseas NQi Lite models should be immediately switched to the new state T-plate and the old state T-plate is scrapped.
